## BERICHT ÜBER DIE GEOLOGISCHE DEPONIEEIGNUNG ÖFFENTLICHER UND SCHWARZENBERG'SCHER FLÄCHEN IM BEZIRK MURAU

Im Auftrag der Fachabteilung I c des Amtes der Steiermärkischen Landesregierung wurden die öffentlichen Flächen des Bezirkes Murau auf ihre Eignung als Abfalldeponiestandorte beurteilt (Zwischenbericht vom 30.06.1991).

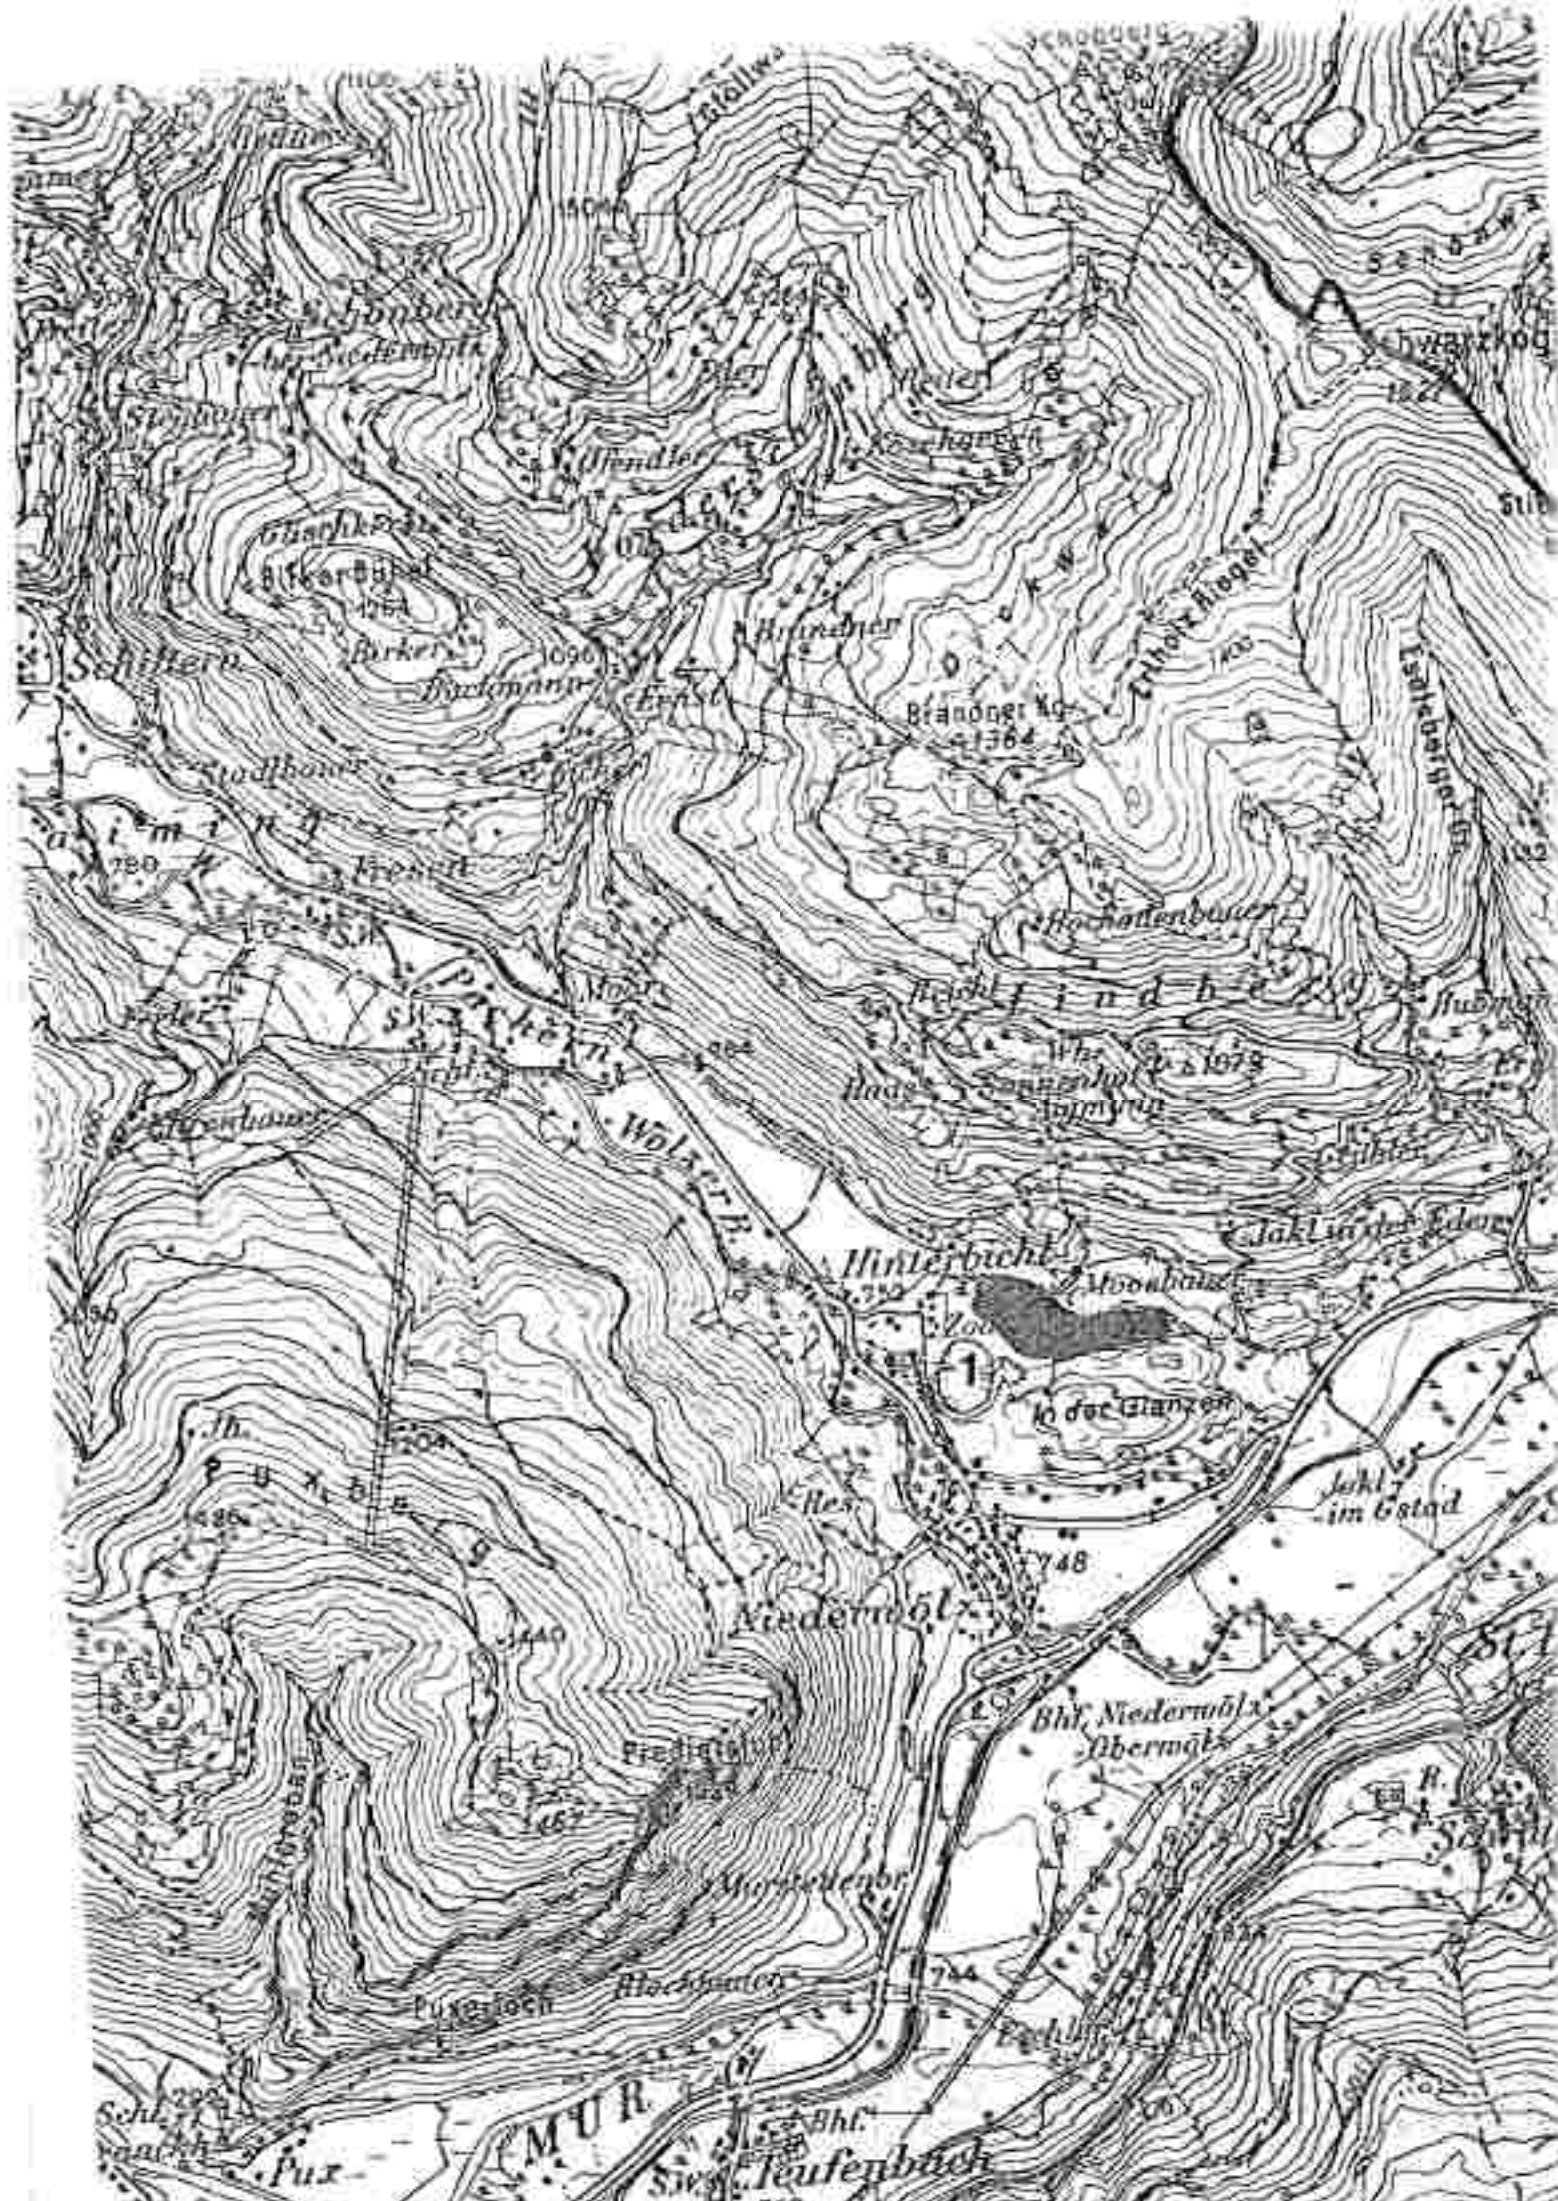
## 1. Gemeinde: Niederwölz

Geologie: Morz/Postglazial

morphologische Lage: Talboden

Eignung: aus geologischen Gründen: sicher ungeeignet

**Empfehlung: nicht weiterverfolgen!**

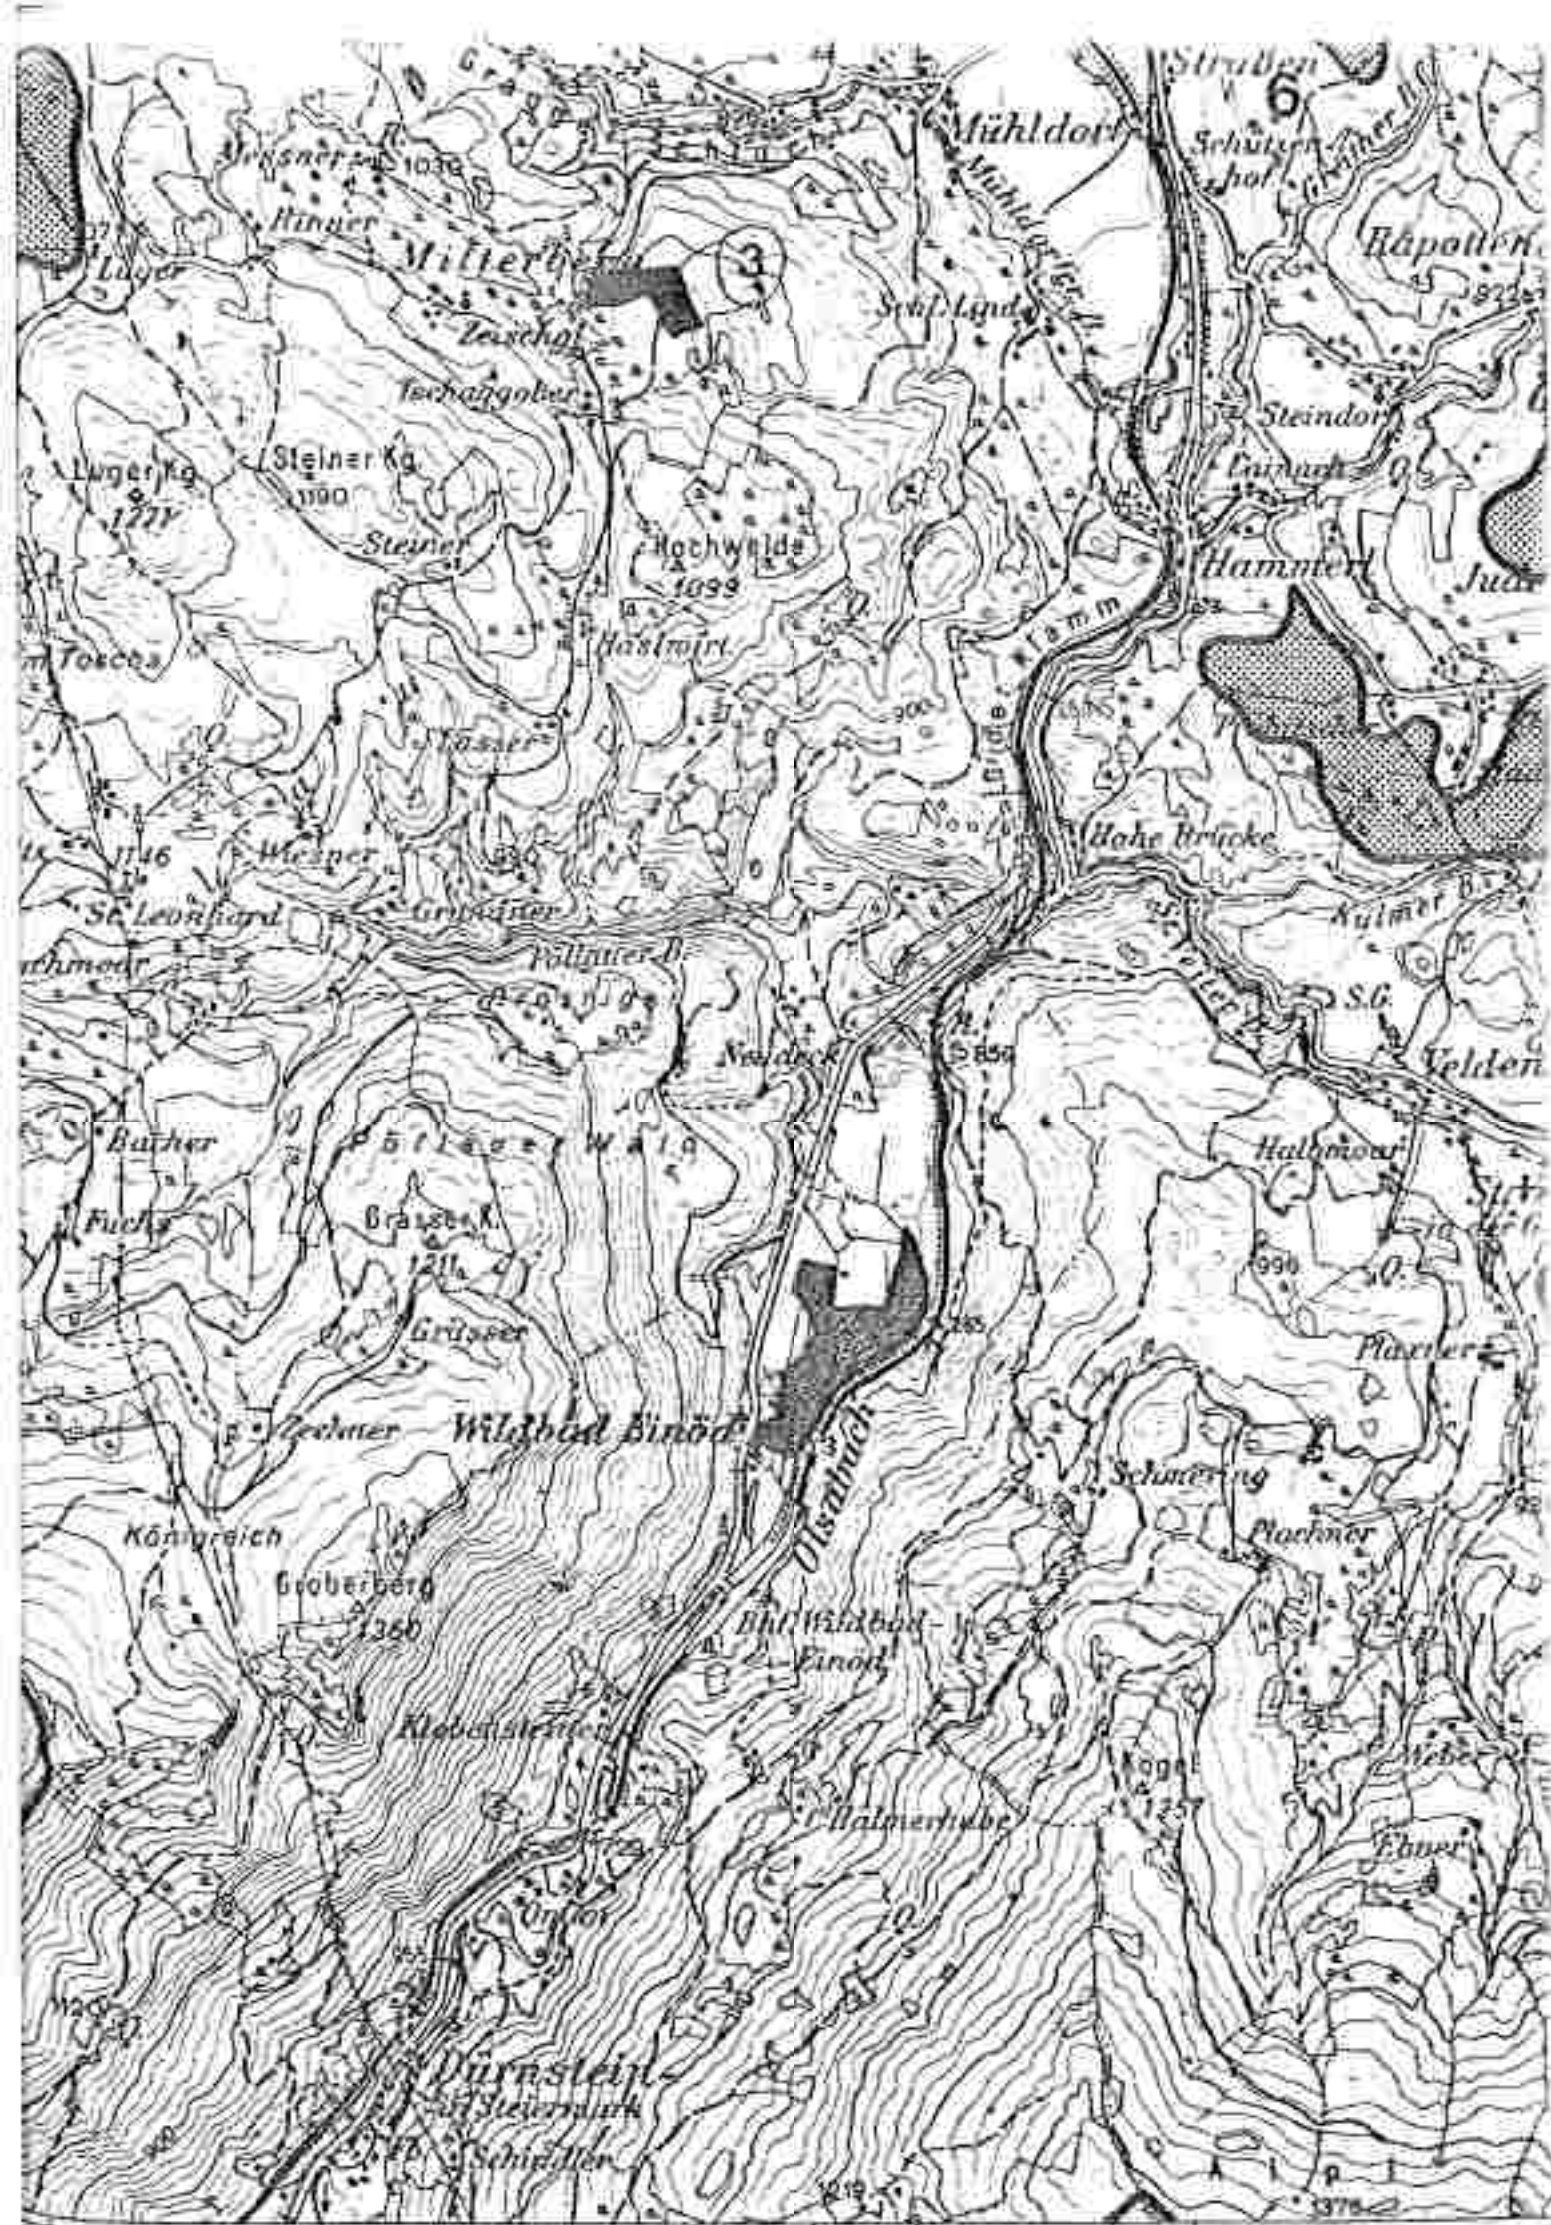
### 3. Gemeinde: St. Marein b. Neumarkt

Geologie: Serizit-Chlorit-Quarzphyllit bis Quarzphyllit (mit urkosartigen Lagen)/Paläozoikum, darüber  
Staukörper am Eisrand (Eisrandterrasse)/Quartär

| Eignung: | + | Geologie: Paläozoikum untersuchungswürdig |
| | -- | Quartär: ungeeignet, weil +/- durchlässiger Schotterkörper |
| | -- | große Höhenlage (bis 1020 m Sh) |
| | -- | relativ kleine Fläche |
| | -- | teilweise steilere Hangneigungen |
| | -- | Schutzgebiet, Naturpark |

**Empfehlung nach erfolgter Begehung: nicht weiterverfolgen!**

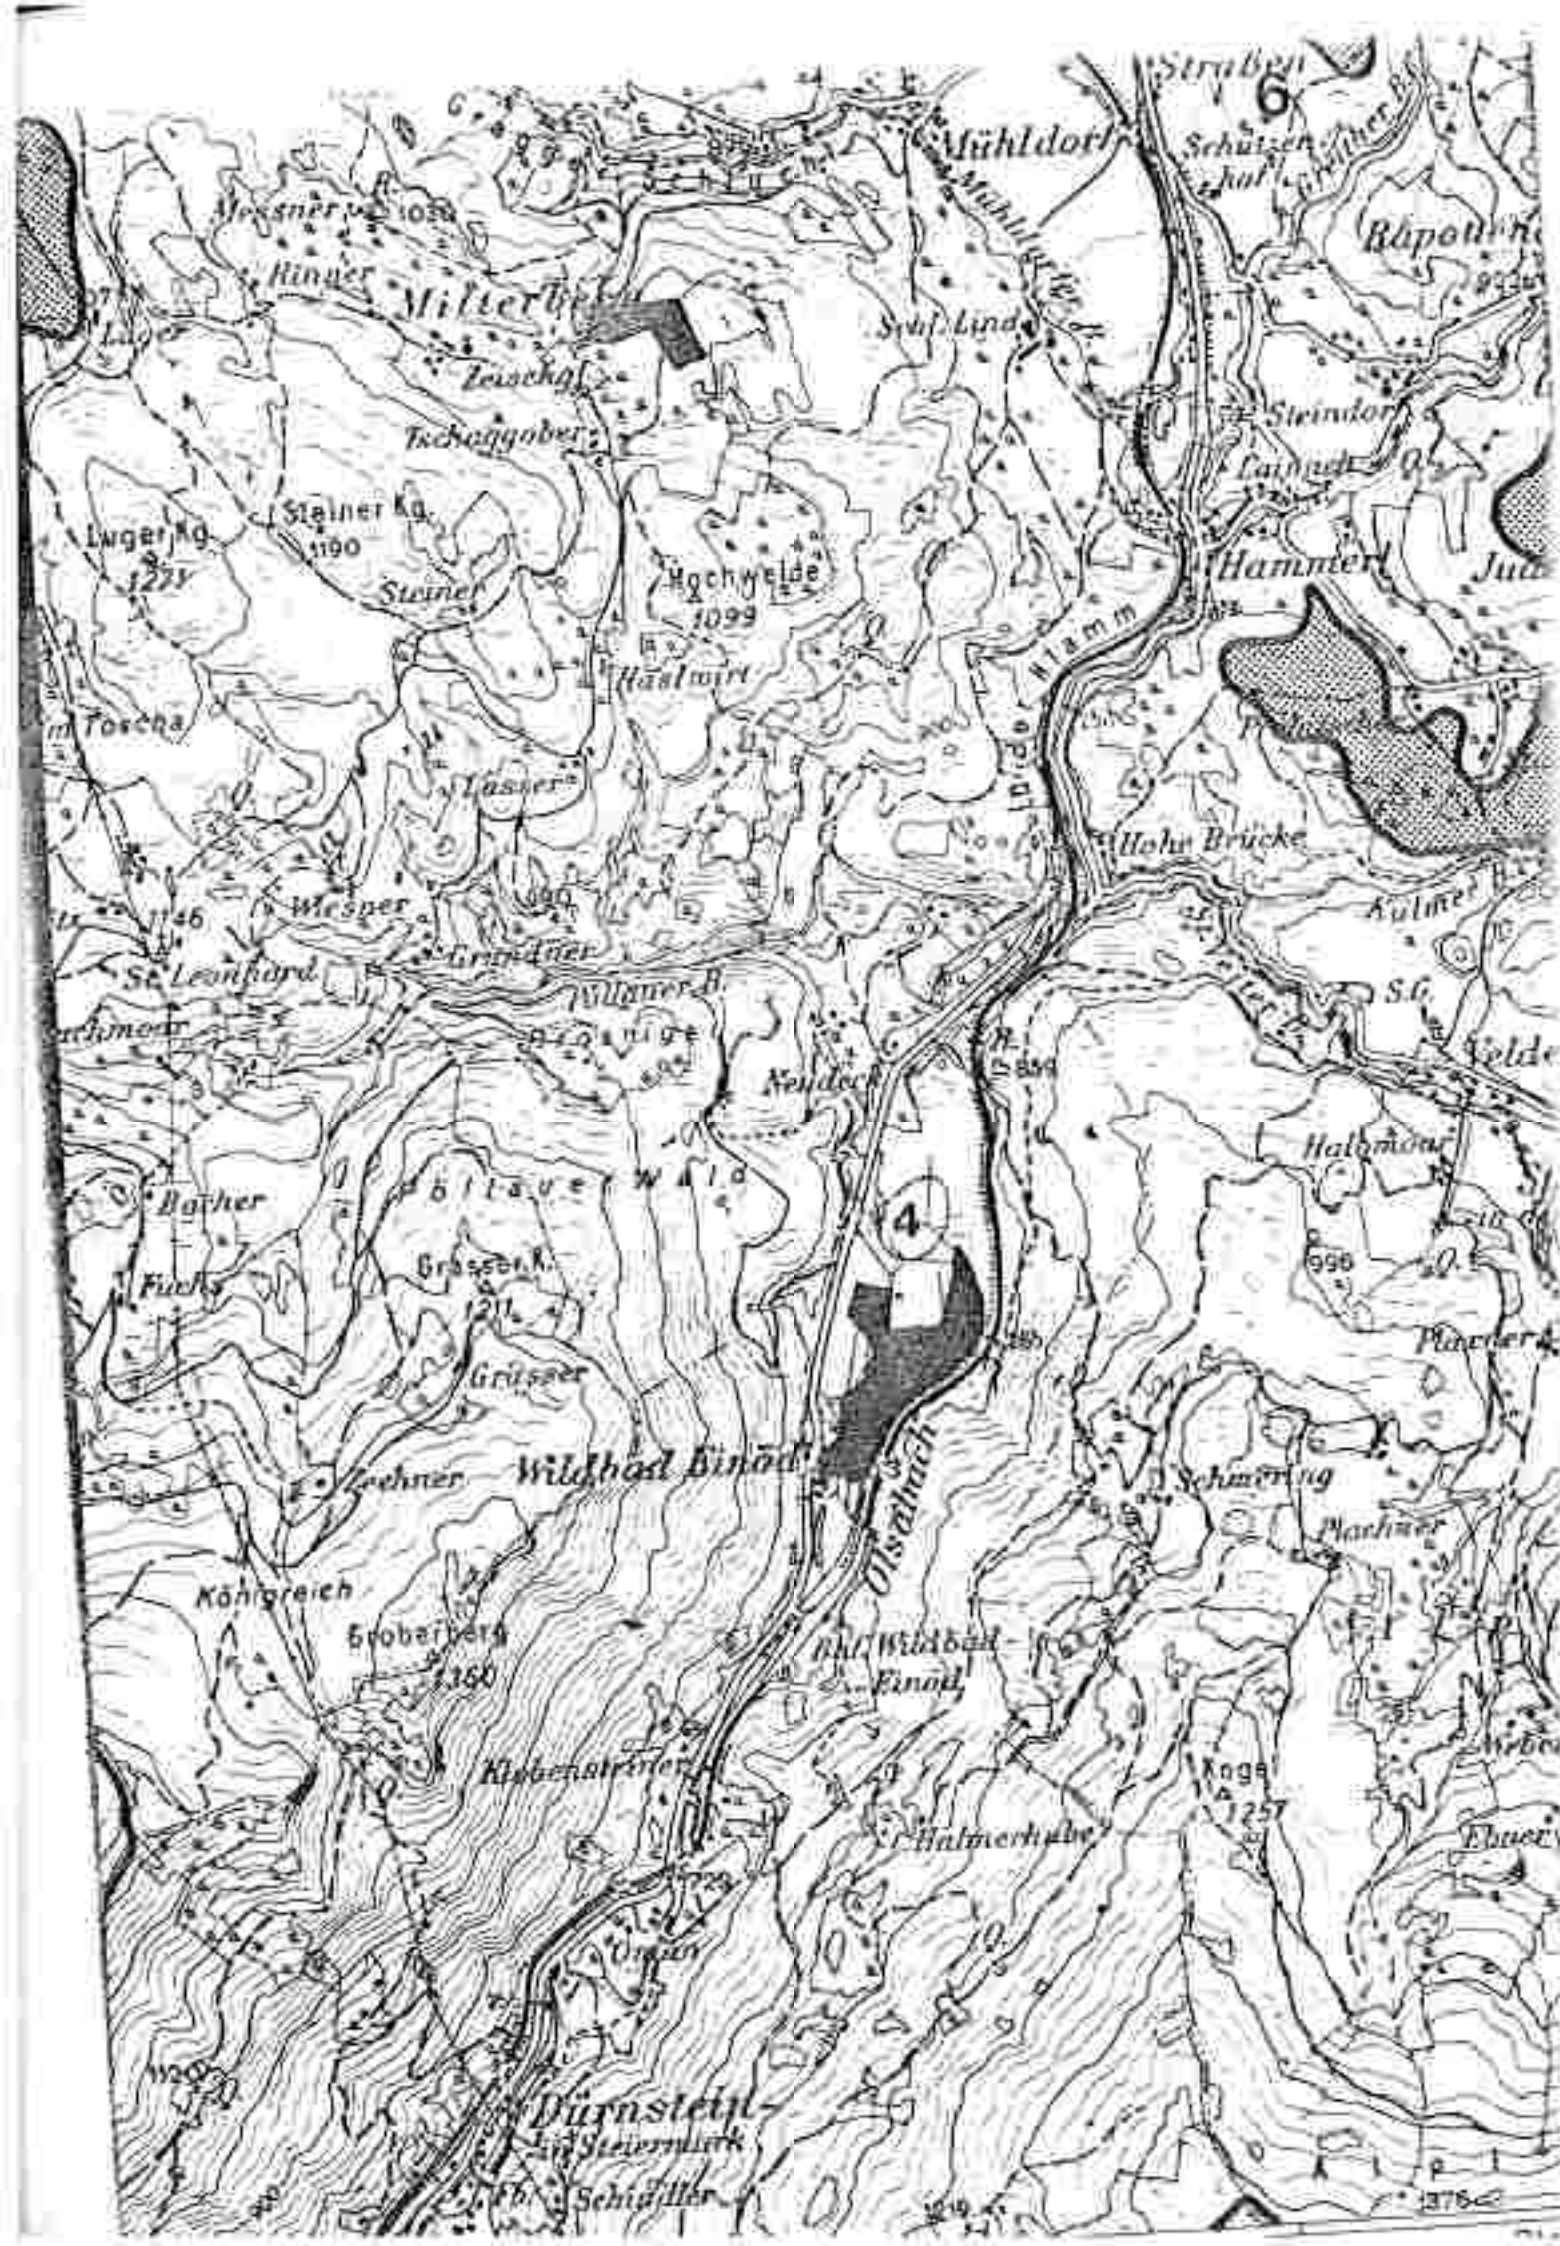
#### 4. Gemeinde: Dürnstein

Geologie: Austufe, Sumpf, feuchte Wiese /Quartär

- Eignung:
- Lage im Grundwasserbereich des Obstaales, direkt an der Olsa
  - teilweise versumpftes Gelände
  - geplantes Wasserschongebiet, Naturschutzgebiet
  - Überschwemmungsgebiet der Olsa

**Empfehlung: nicht weiterverfolgen!**

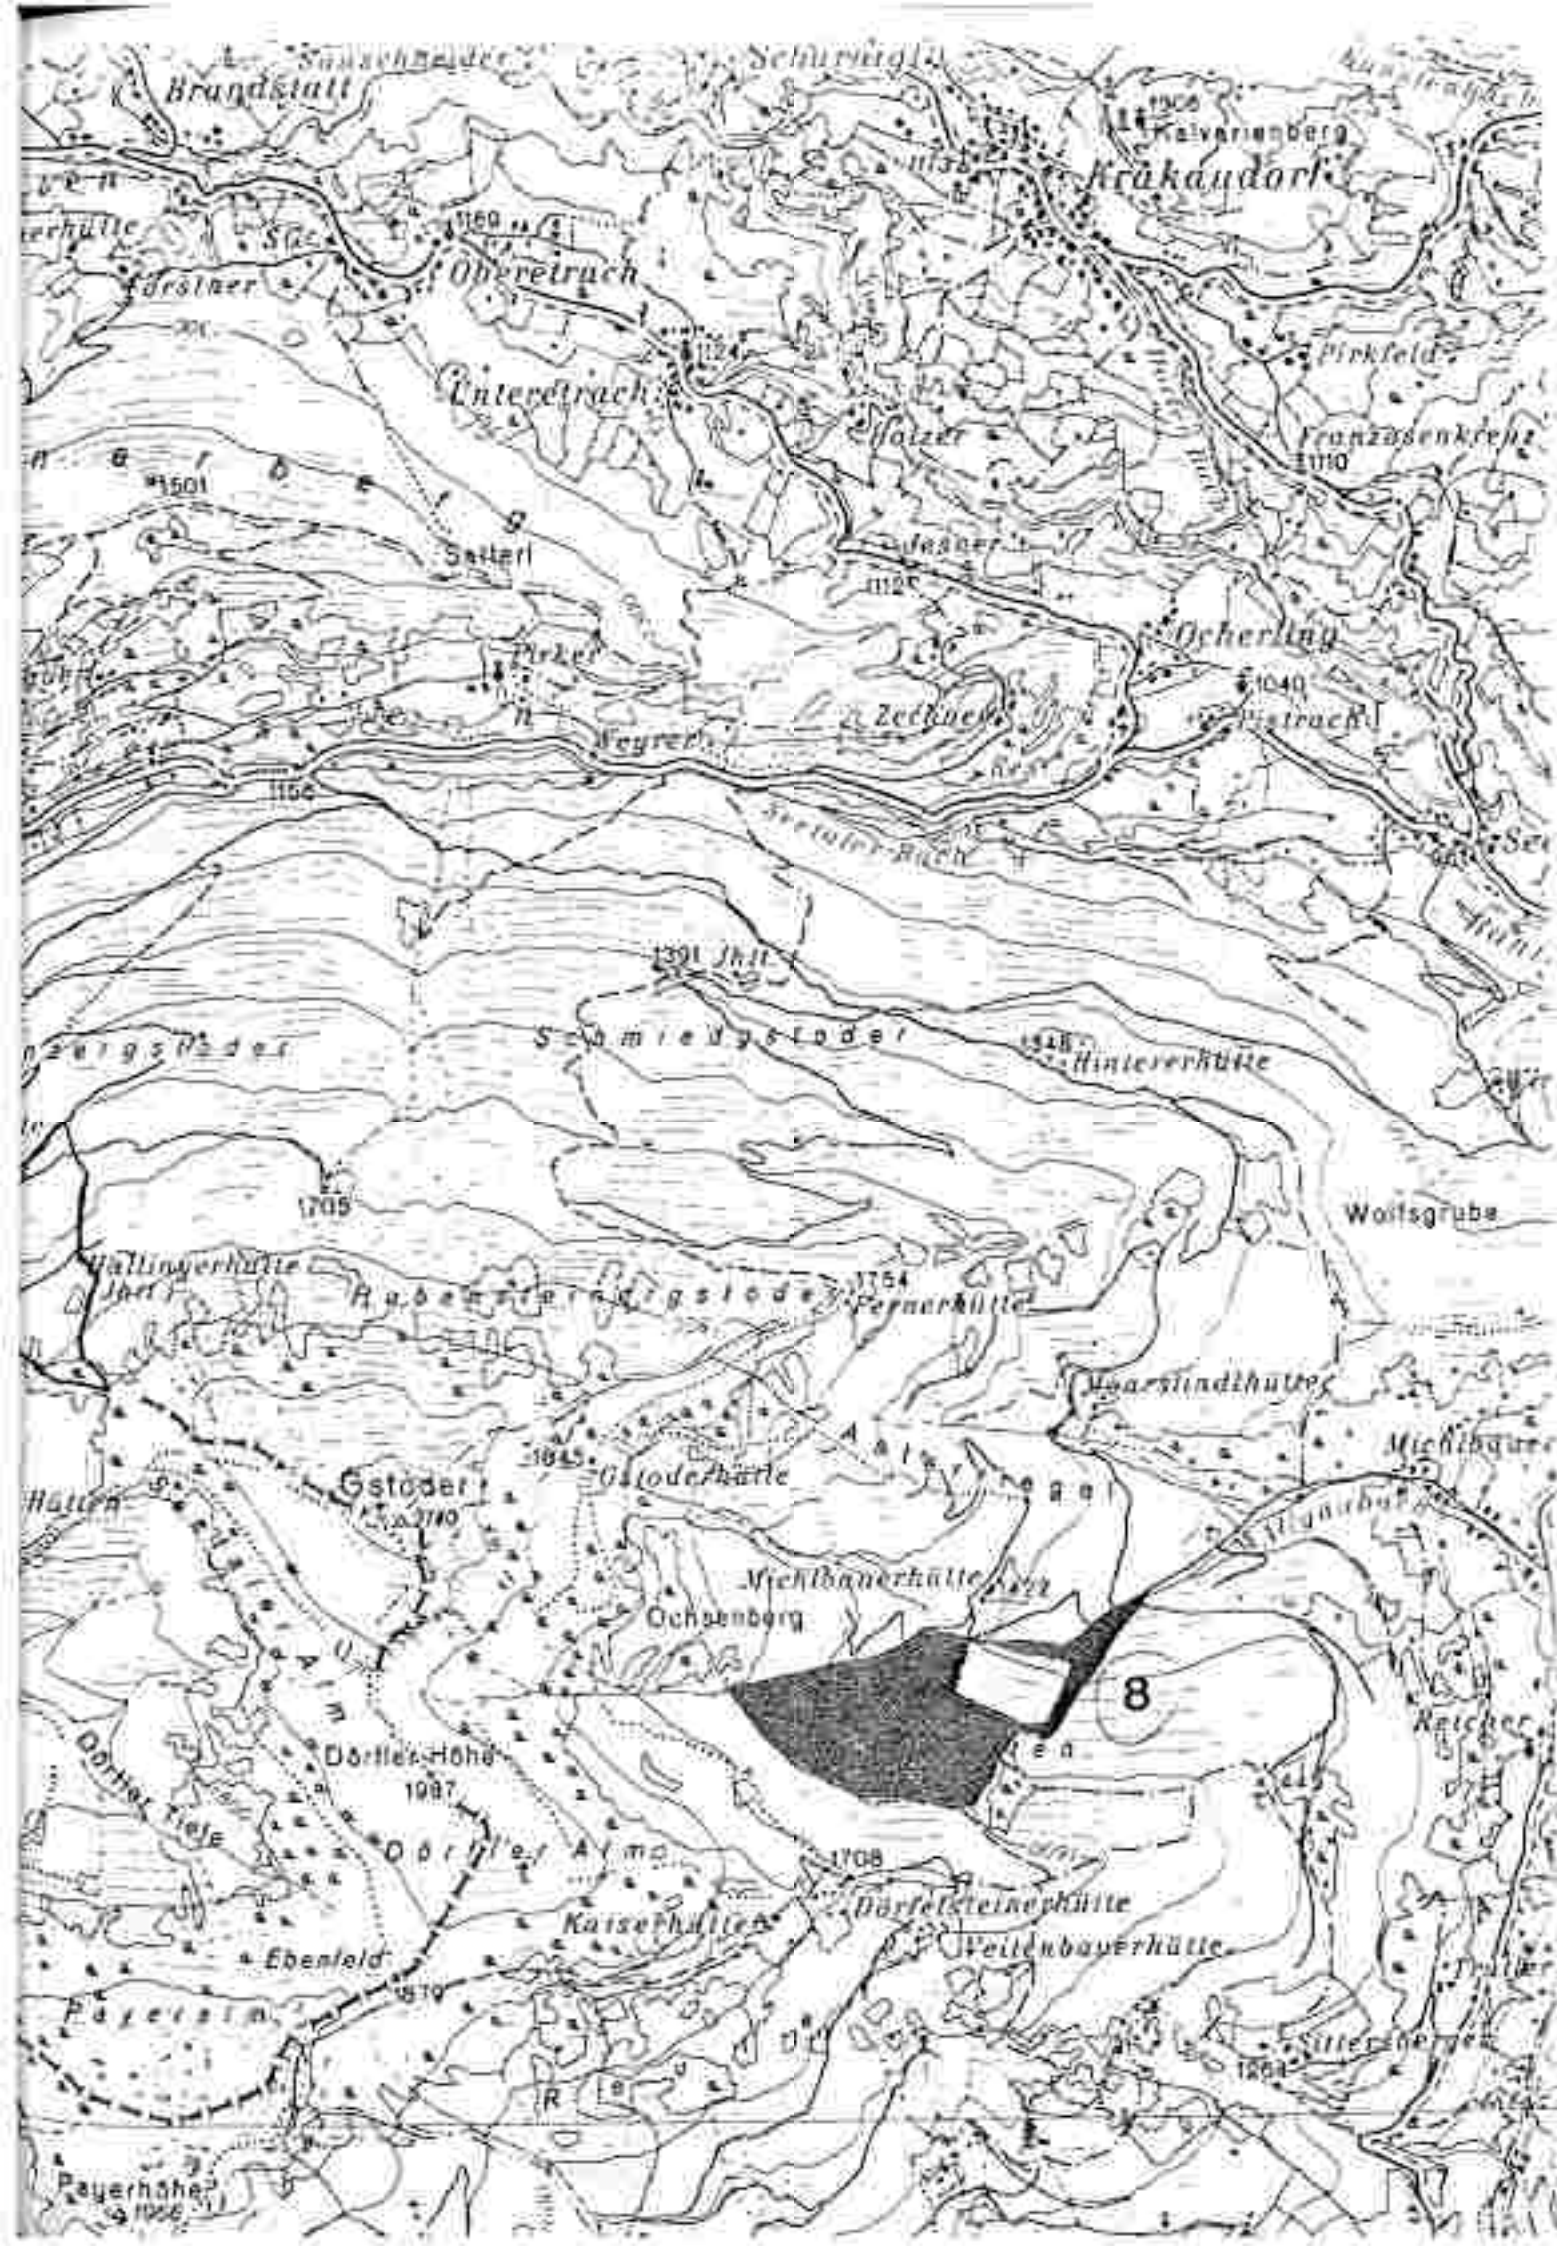
## 8. Gemeinde: St. Ruprecht ob Murau

Geologie: Glimmerschiefer, phyllitischer Glimmerschiefer / Paläozoikum, in Grabennähe:  
Hangschutt/Quartär

| Eignung: | + | Geologie untersuchungswürdig |
| | - | Höhenlage zwischen 1320 und 1620 m Sh. |
| | - | starke Hangneigungen |

**Empfehlung: nicht weiterverfolgen!**

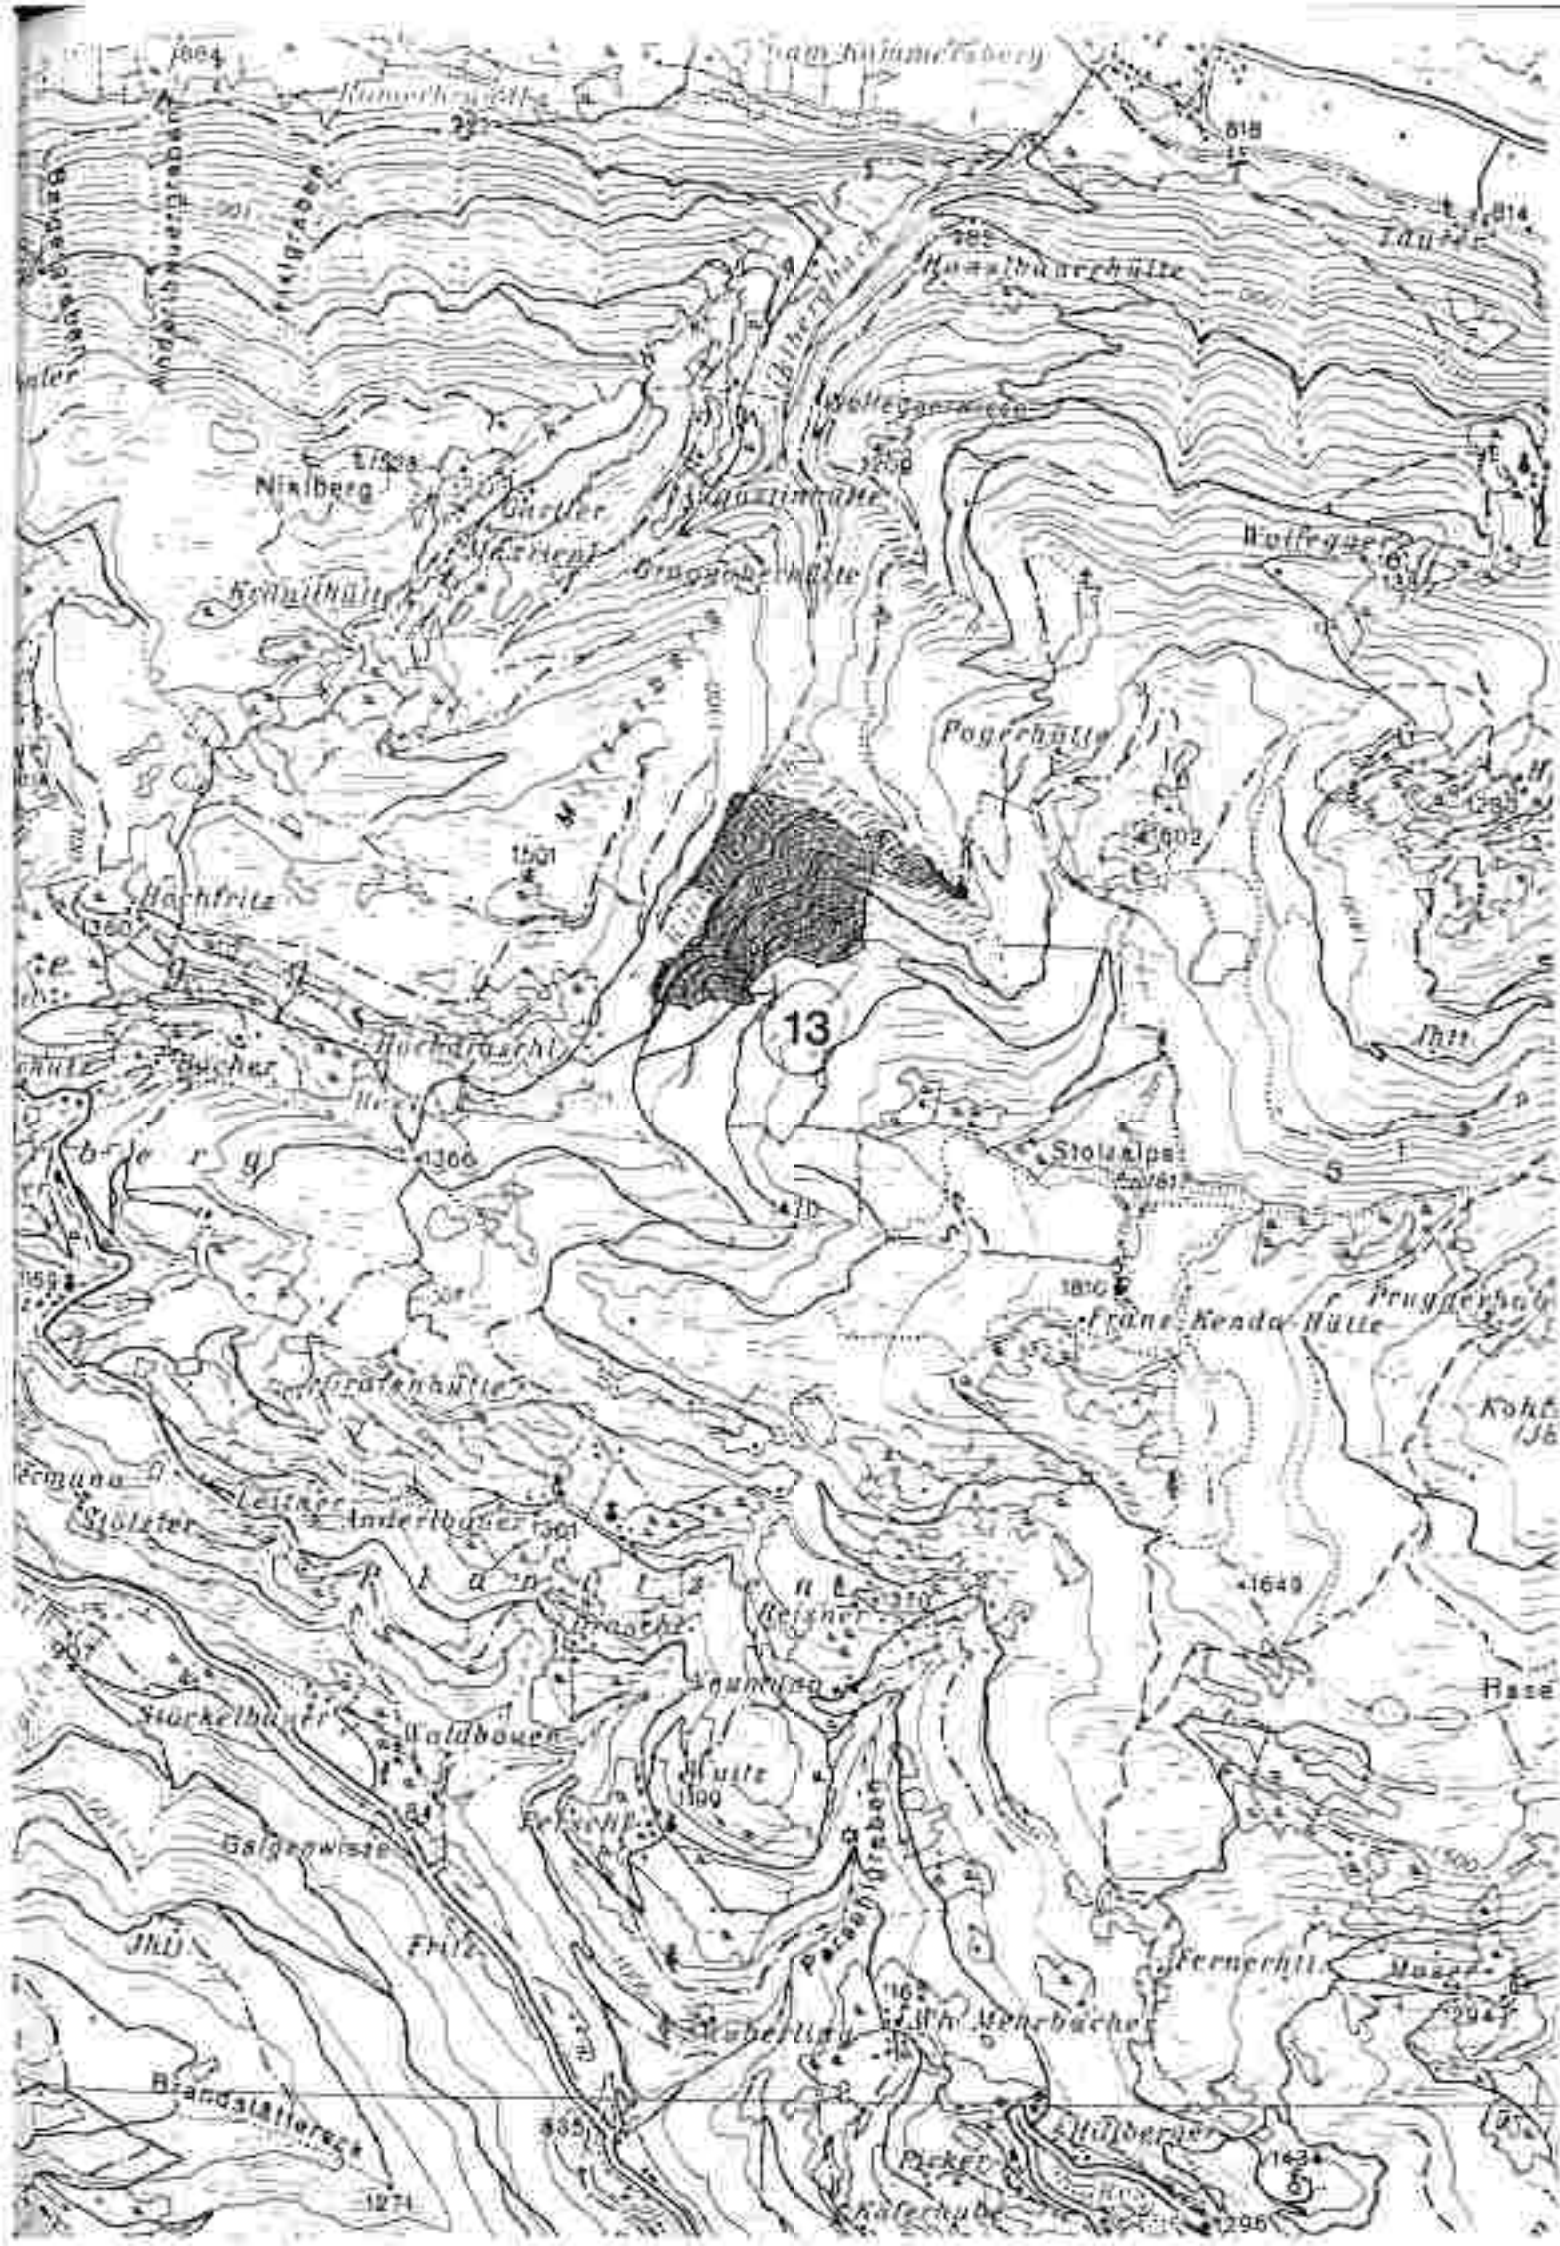
### 13. Gemeinde: Rinegg

Geologie: 1. Kristallin: Schwarzglimmerschiefer,iegend Marmor,  
2. Paläozoikum: Murauer Kalk und Phyllite, sowie Diabasschiefer

Eignung: - Geologie: Marmor und Murauer Kalk sind verkarstungsfähig! =  
Ausschließungsgrund  
- Seehöhe: 1200 bis 1500 m  
- steiler Hang, natlegend. Grahenlage

**Empfehlung: nicht weiterverfolgen!**

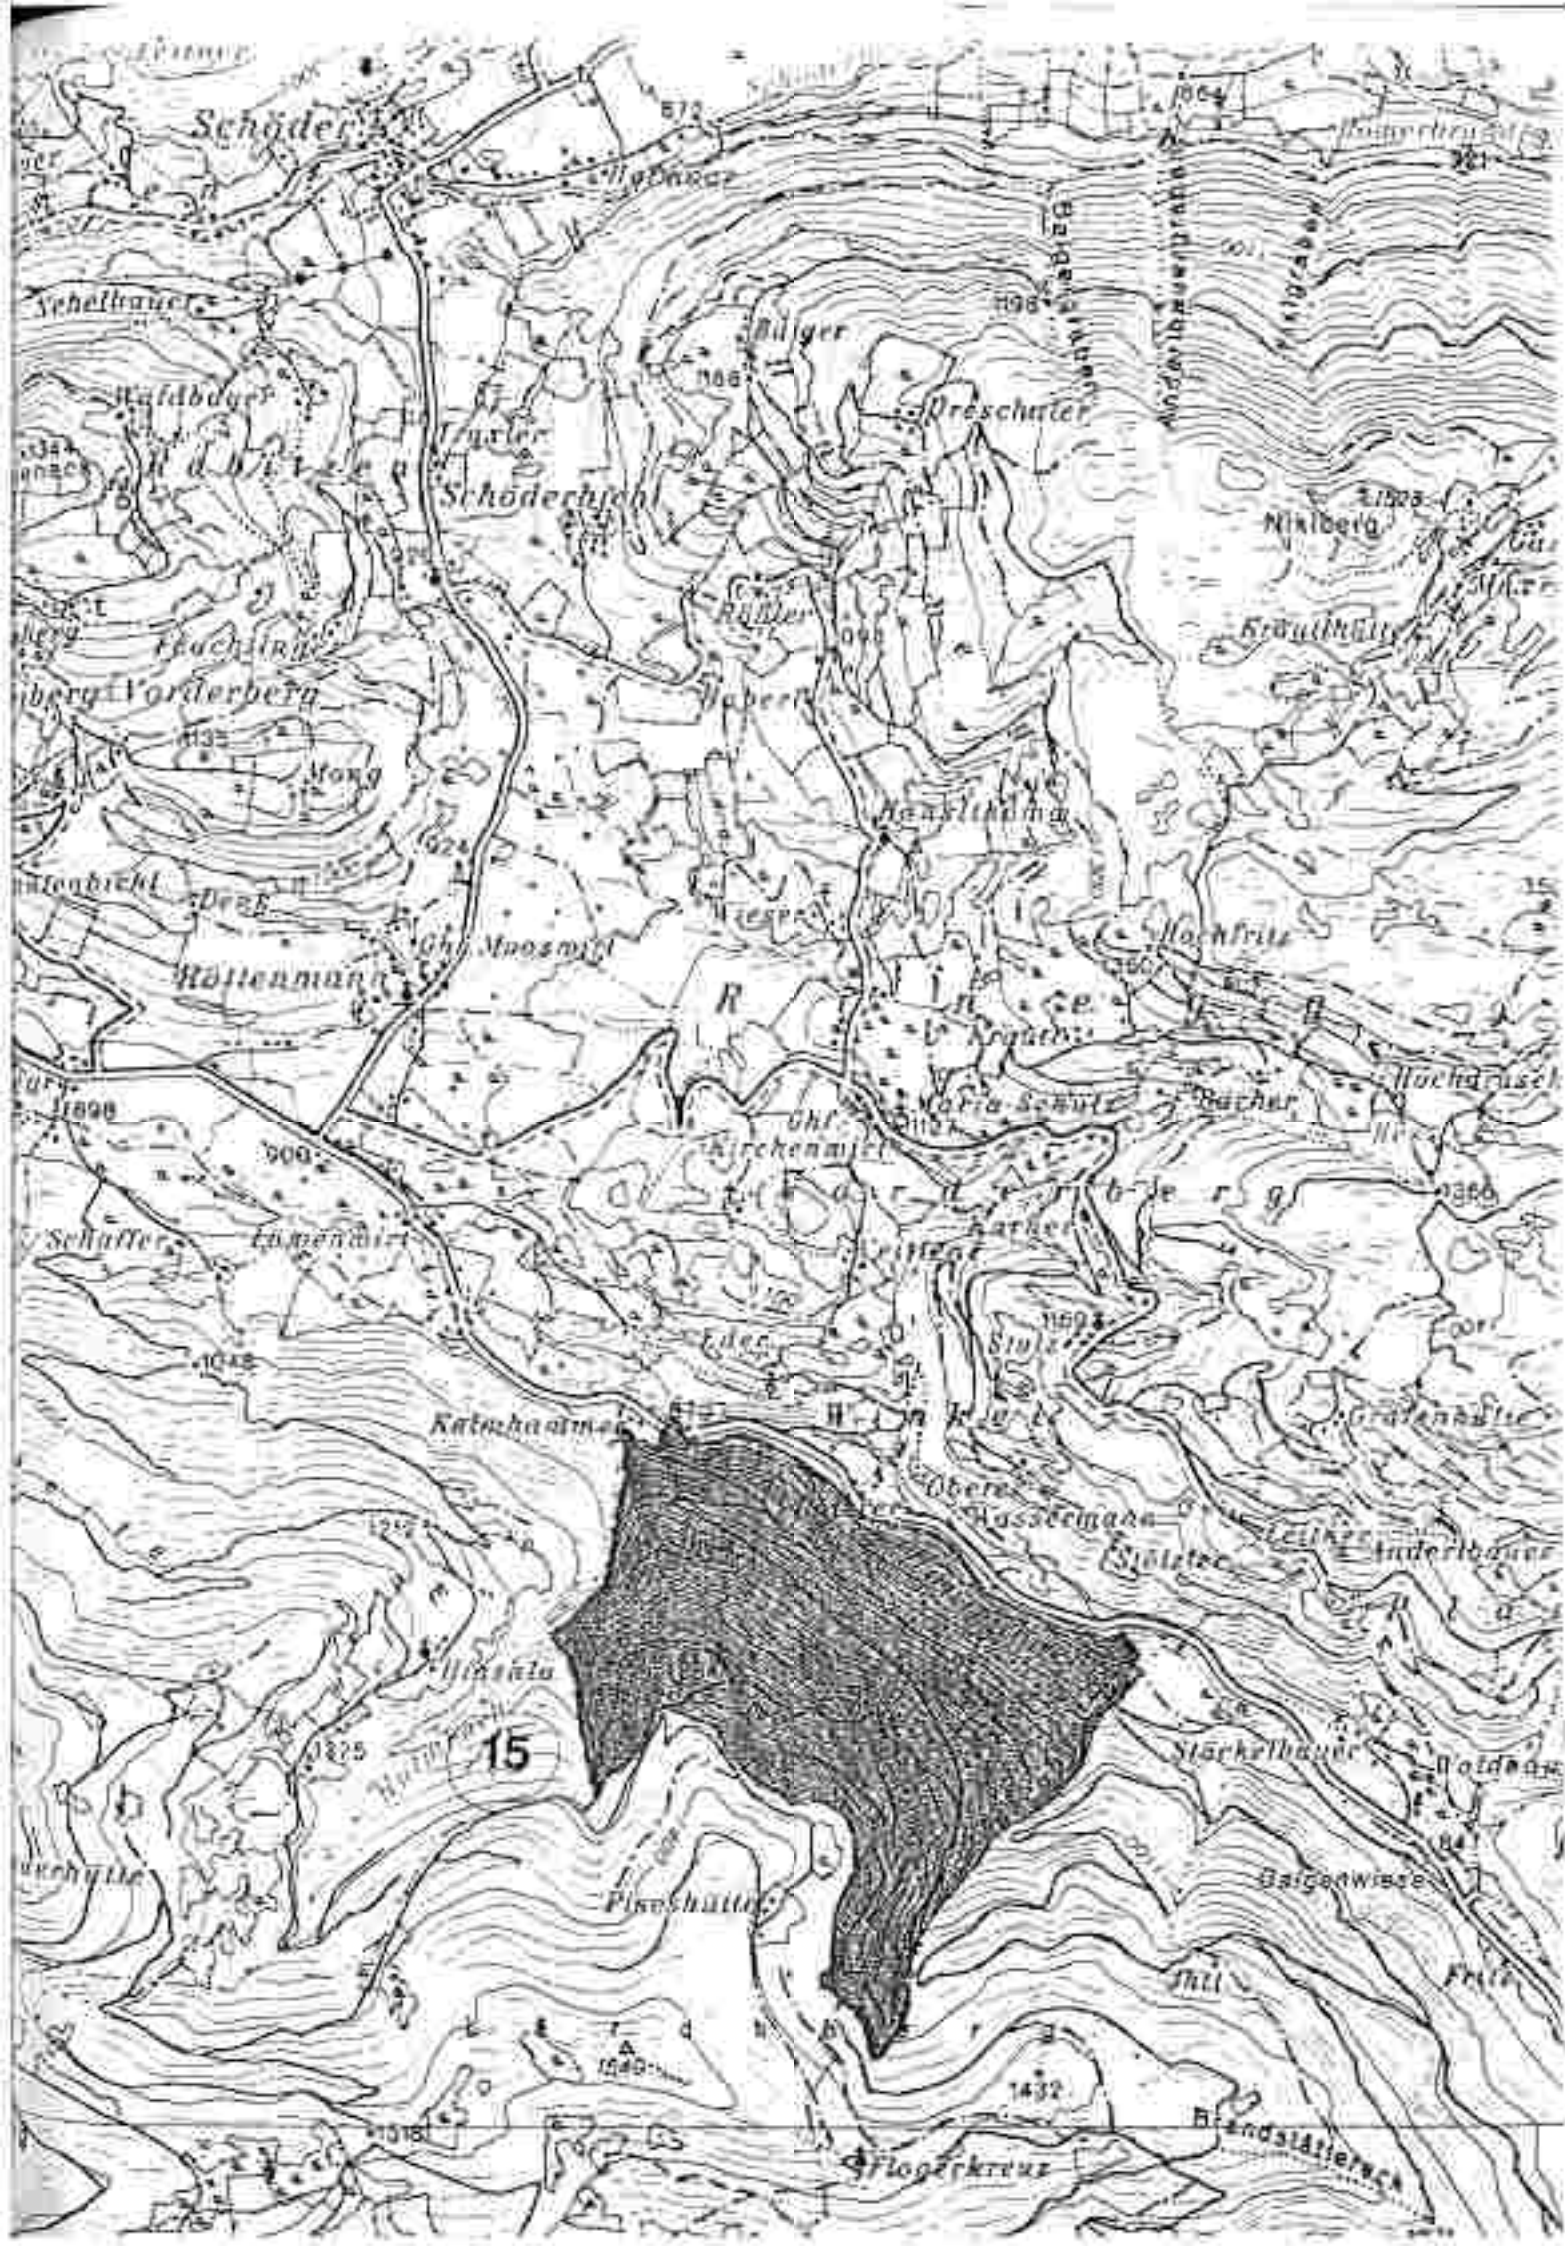
## 15. Gemeinde: Murau

Geologie: 1. Kristallin: Amphibolite und diaphthoritische Glimmerschiefer,  
2. darüber Paläozoikum: Bänderkalke und Phyllite

Eignung: -- Geologie: verkarstungsfähige Bänderkalke = Ausschlussgrund  
-- starke Hangneigungen  
-- Höhenlage 870 bis 1360 m Sh

**Empfehlung: nicht weiterverfolgen!**
