## BERICHT ÜBER DIE GEOLOGISCHE DEPONIEEIGNUNG ÖFFENTLICHER UND SCHWARZENBERG'SCHER FLÄCHEN IM BEZIRK MURAU

Im Auftrag der Fachabteilung I c des Amtes der Steiermärkischen Landesregierung wurden die öffentlichen Flächen des Bezirkes Murau auf ihre Eignung als Abfalldeponiestandorte beurteilt (Zwischenbericht vom 30.06.1991).

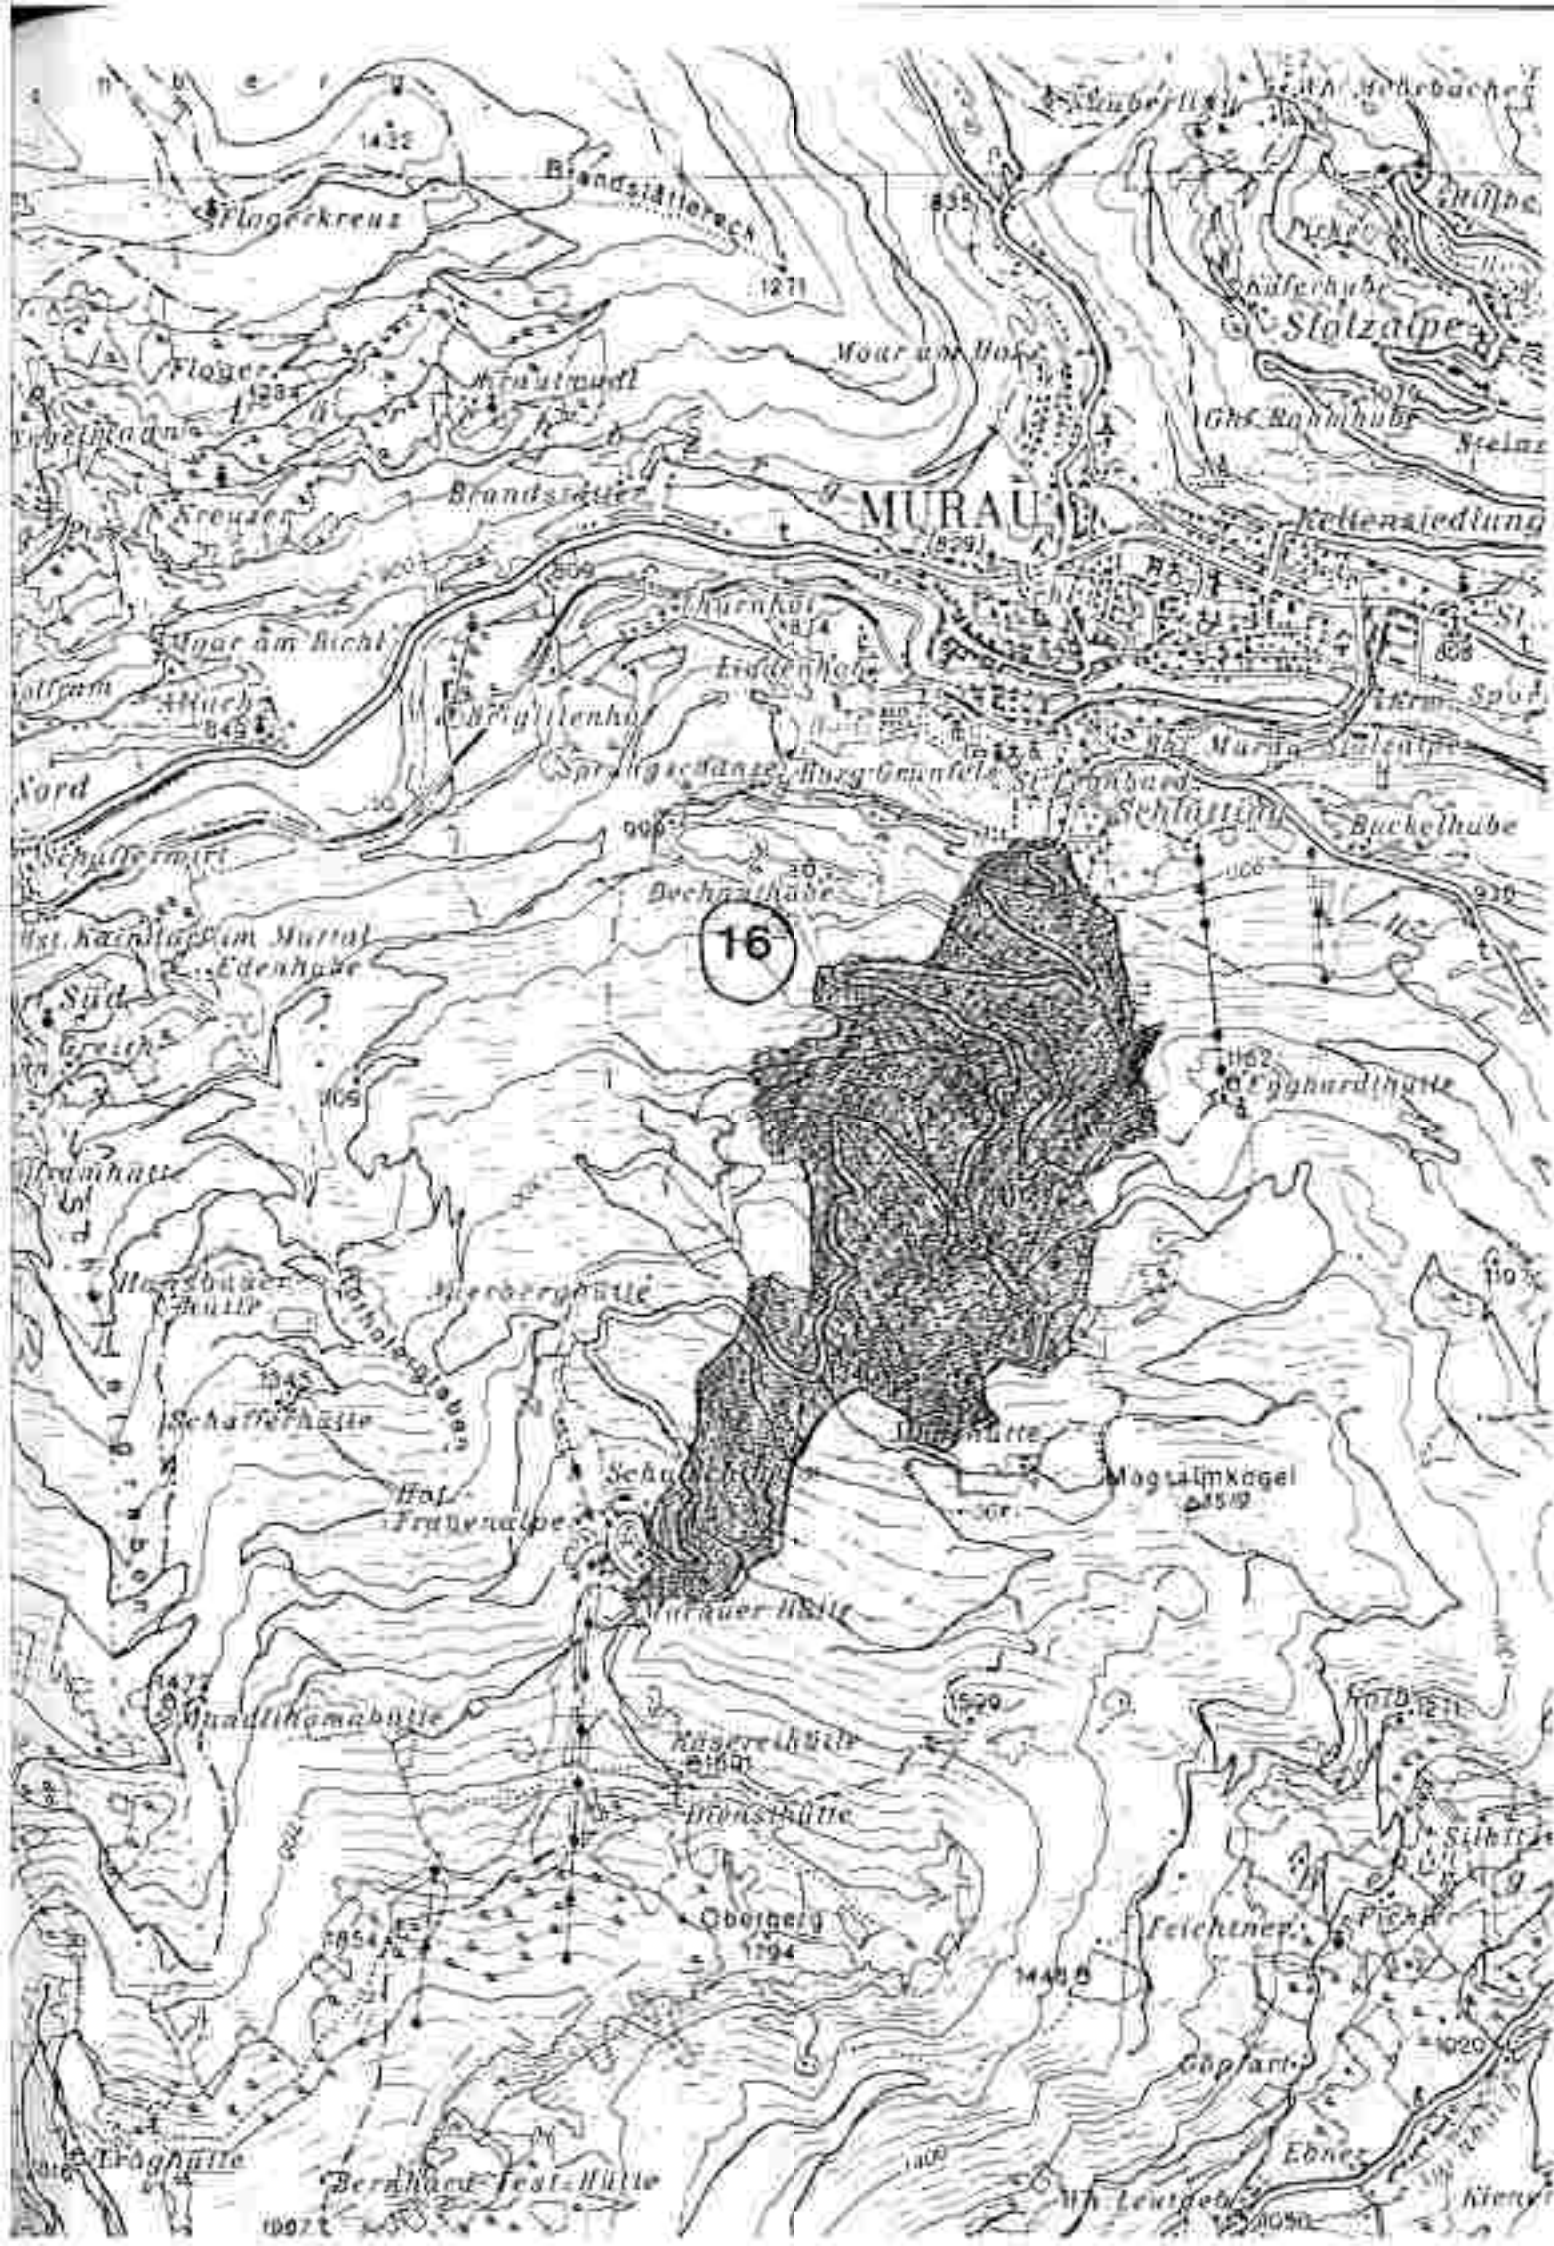
## 16. Gemeinde: Laßnitz bei Murau

Geologie: Diabasschiefer mit tonigen Lagen / Paläozoikum, im Grabenbereich Hangschutt bzw. Blockhalde, Quartär

| Eignung: | + | Geologie: Diabasschiefer untersuchungswürdig |
| | - | Hangschutt und Blockhalde ungeeignet |
| | - | durchwegs steile Hänge |
| | - | Höhenlage 870 - 1600 m |
| | - | Fremdverkehrsgebiet direkt südlich von Murau |

**Empfehlung: nicht weiterverfolgen !**
